市町村の道路インフラの維持管理に対する
効率化・高度化・戦略化に関するセミナー

トンネル維持管理の効率化・高度化

能登半島地震によって被災した宇出津第三隧道をモデルトンネルとし、複数のトンネル点検支援技術により、各変状検出結果を比較・照合し、適用条件、品質、コスト、工期等の評価及び大災害時における支援技術の適用性の判断・実証を行う。実証実験では、モデル市町の職員やその委託業務として従事する地元コンサルタントにも公開し、人材育成プログラムとして活用する。

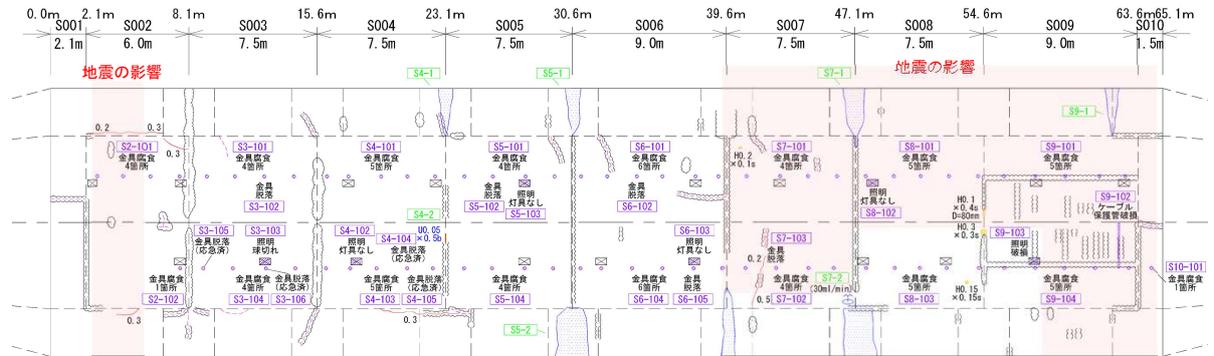
2020.8点検結果(能登半島地震前)

フリガナ	ウツデザイン	路線名	町道1級宇出津8号線	管理者名	能登町	緊急輸送道路	該当						
名称	宇出津第三隧道	点検業者・点検者名	株式会社 国土開発センター・鎌井 和典	点検年月日	令和2年8月4日	代替路の有無	有						
所在地	自 石川東鳳珠郡能登町 至 石川東鳳珠郡能登町	調査業者・調査技術者名	-	調査年月日	-	トンネル延長	L= 65.1 m						
起点	緯度 37° 18' 35.9"	トンネル 本体工	材質劣化	Ⅱ	3箇所	Ⅲ	0箇所	Ⅳ	0箇所	トンネル毎 の健全性	Ⅱ	附属物の 取付状態	×
経度	137° 09' 06.6"		漏水	Ⅱ	11箇所	Ⅲ	0箇所	Ⅳ	0箇所				
高度	37° 18' 36.9"		外力	Ⅱ	0スパン	Ⅲ	0スパン	Ⅳ	0スパン				
終点	緯度 37° 18' 08.9"	実状・異常 箇所数合計	トンネル 本体工	トンネルの 健全性	Ⅱ	トンネル毎 の健全性	Ⅱ	附属物の 取付状態	×	88箇所

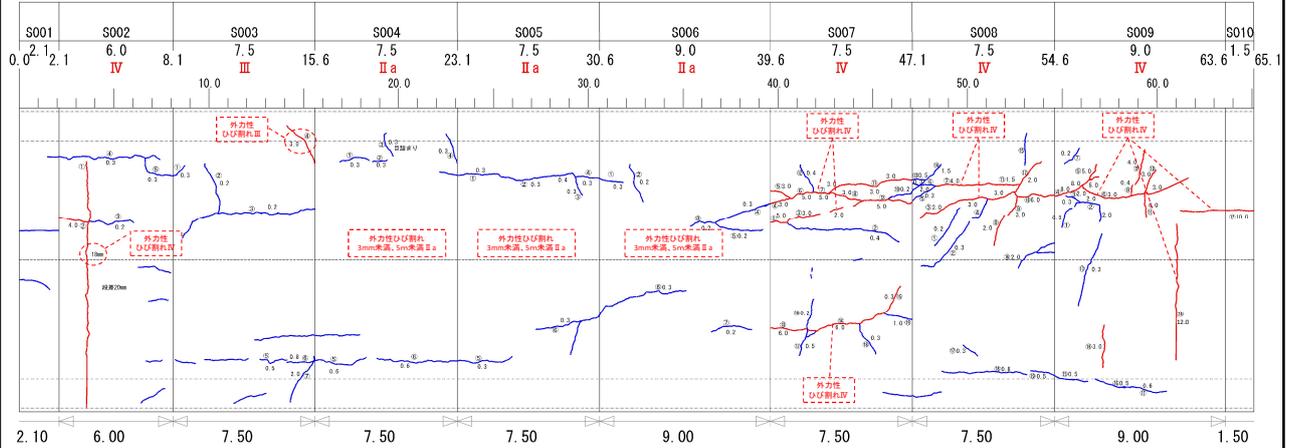
2025.12 近接目視

- ・対策区分Ⅳ (S002,S007,S008,S009)を検出できているか？
- ・対策区分Ⅲ (S003),Ⅱa (S004,S005,S006)を検出できているか？
- ・ひび割れの検出率、精度はどうか？

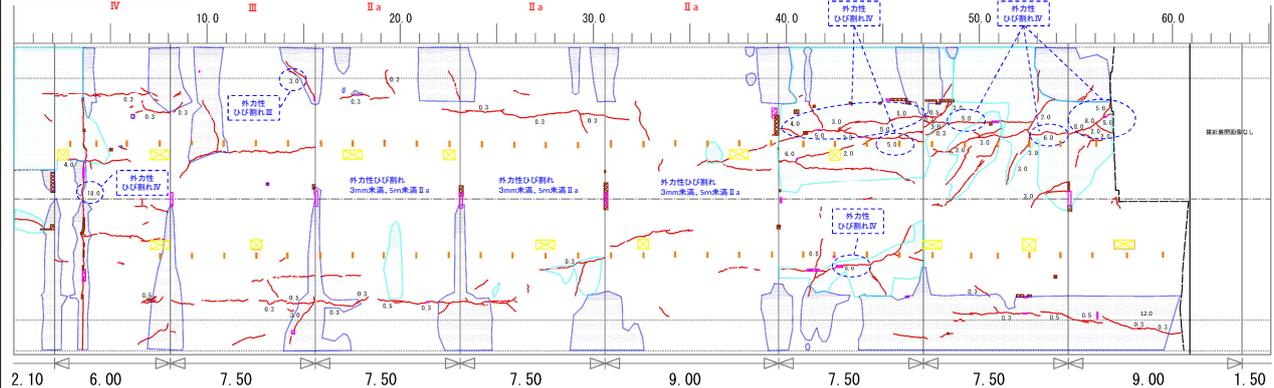
2025.09 MIMM-S

スパン	対策区分結果	対策区分正解	評価
S002	Ⅳ	Ⅳ	○
S003	Ⅲ	Ⅲ	○
S004	Ⅱa	Ⅱa	○
S005	Ⅱa	Ⅱa	○
S006	Ⅱa	Ⅱa	○
S007	Ⅳ	Ⅳ	○
S008	Ⅳ	Ⅳ	○
S009	Ⅲ～Ⅳ	Ⅳ	○

- ・対策区分判定に伴う外力性ひび割れはすべて再現されている。
- ・ひび割れのほかにも、はく離跡、漏水、にじみ、溶脱物、付帯設備等が忠実に再現されている。
- ・レイヤー分けされた専用ソフト(CrackVier21)でより見やすくなる。
- ・ひび割れ長さも確認することができる。

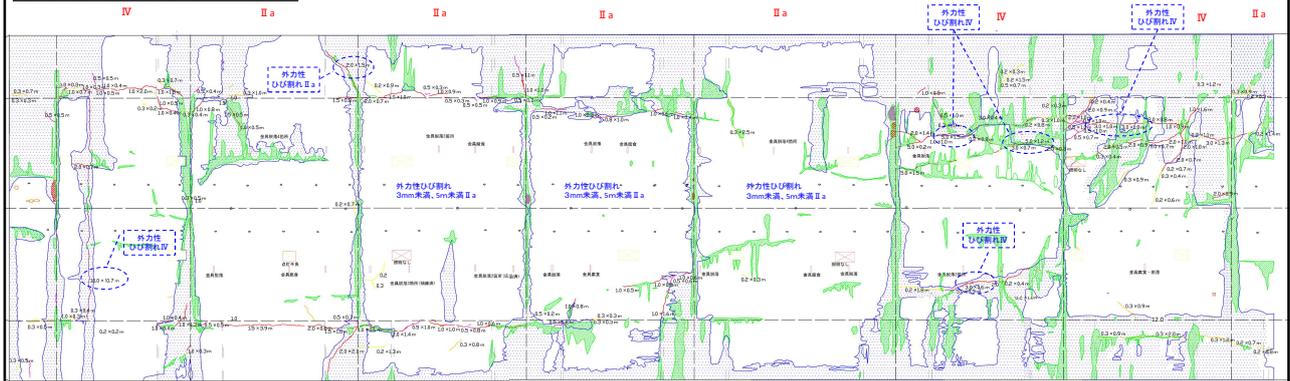
2025.09 トンネルトレーサー

スパン	対策区分結果	対策区分正解	評価
S002	IV	IV	○
S003	II a	III	△
S004	II a	II a	○
S005	II a	II a	○
S006	II a	II a	○
S007	IV	IV	○
S008	IV	IV	○
S009	II a	IV	△

- 特徴**
- ・対策区分判定に伴う外力性ひび割れはおおむね再現されている。
 - ・ひび割れのほかにも、はく離跡、漏水、にじみ、溶脱物、付帯設備等が忠実に再現されている。
 - ・画像に捉えられた現象をより忠実に変状図に表現している。

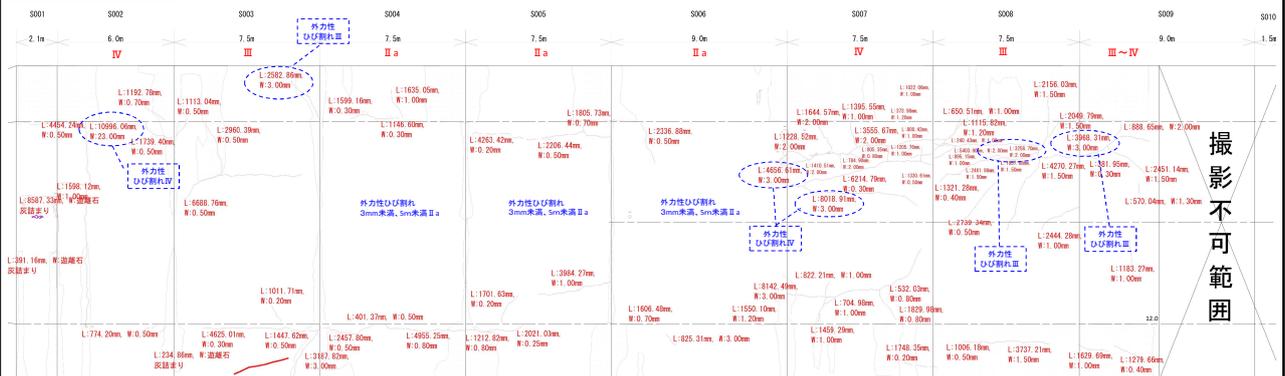
2025.09 TM-270

スパン	対策区分結果	対策区分正解	評価
S002	IV	IV	○
S003	III	III	○
S004	II a	II a	○
S005	II a	II a	○
S006	II a	II a	○
S007	IV	IV	○
S008	III	IV	△
S009	III~IV	IV	○

- ・対策区分判定に伴う外力性ひび割れはおおむね再現されている。
- ・ひび割れのほかにも、はく離跡、漏水、にじみ、溶脱物、付帯設備等が忠実に再現されている。
- ・上記の図面はひび割れをわかりやすく表記するため、一時的に削除している。

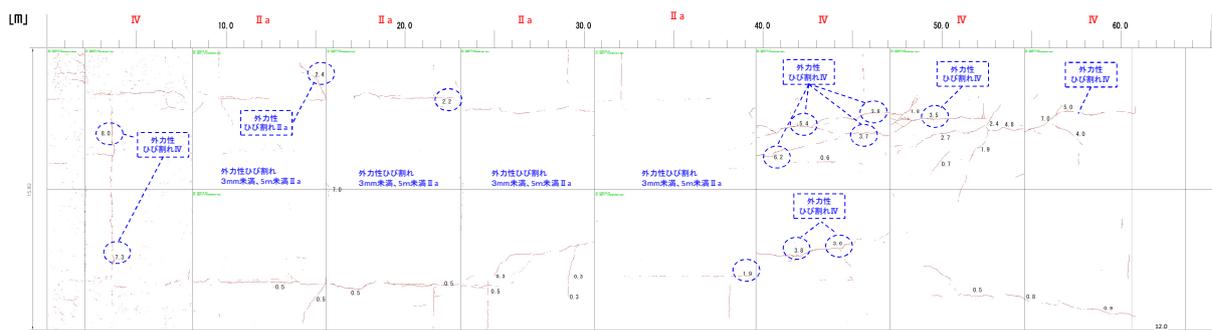
2025.09 ひびみっけ

スパン	対策区分結果	対策区分正解	評価
S002	IV	IV	○
S003	II a	III	△
S004	II a	II a	○
S005	II a	II a	○
S006	II a	II a	○
S007	IV	IV	○
S008	IV	IV	○
S009	IV	IV	○

- ・対策区分判定に伴う外力性ひび割れはほぼ再現されている。
- ・終点側の車両では入れない箇所まで再現されている。
- ・最も軽装で、ひび割れをより優先的に抽出することを目的とした技術である。

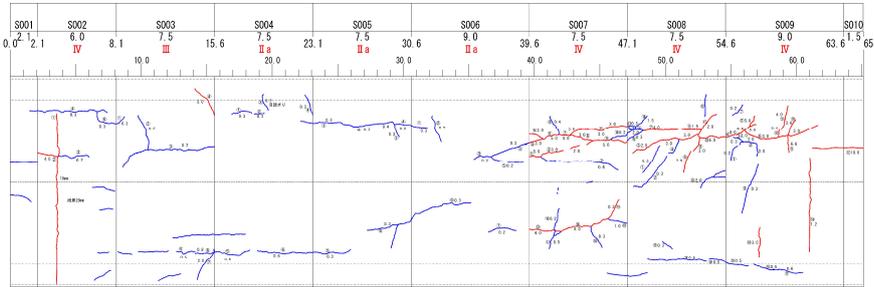
【ひび割れ検証結果】

S002～S008スパンでの検証

- ①0.2mm以上のひび割れ68本
- ②3区分により精度検証
 - A:5mm以上
 - B:3mm以上5mm未満
 - C:3mm未満

検証項目	近接目視 (正解値)	MIMM-S	トンネル トレーサー	TM-270	ひびみつけ
ひび割れ本数	68本	67本 (98.5%)	66本 (83.6%)	55本 (80.9%)	53本 (77.9%)
A・B・C正解率	—	83.6%	77.6%	69.1%	75.5%
A検出率	7本	100%	85.7%	14.3%	100%
B検出率	10本	100%	40.0%	90.0%	70.0%
C検出率	51本	86.2%	76.5%	86.3%	74.5%
