市町村の道路インフラの維持管理に対する
効率化・高度化・戦略化に関するセミナー

トンネル維持管理の効率化・高度化

能登半島地震によって被災した宇出津第三隧道をモデルトンネルとし、複数のトンネル点検支援技術により、各変状検出結果を比較・照合し、適用条件、品質、コスト、工期等の評価及び大災害時における支援技術の適用性の判断・実証を行う。実証実験では、モデル市町の職員やその委託業務として従事する地元コンサルタントにも公開し、人材育成プログラムとして活用する。

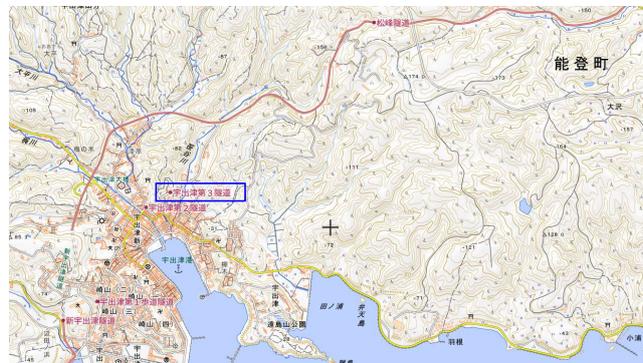
- ① トンネル名称：宇出津第三隧道
- ② 場所：石川県鳳珠郡能登町
- ③ 管理者：石川県能登町
- ④ 路線名：町道1級宇出津8号線
- ⑤ 建設年度：1964年
- ⑥ トンネル延長：65.1m

※今回の能登半島地震によって被災した宇出津第三隧道は、東坑口部のり面崩落や多くの外力性変状を受け、現在通行止めとなっているが道路管理者（能登町）のご協力のもと本実証実験が実現化できた。

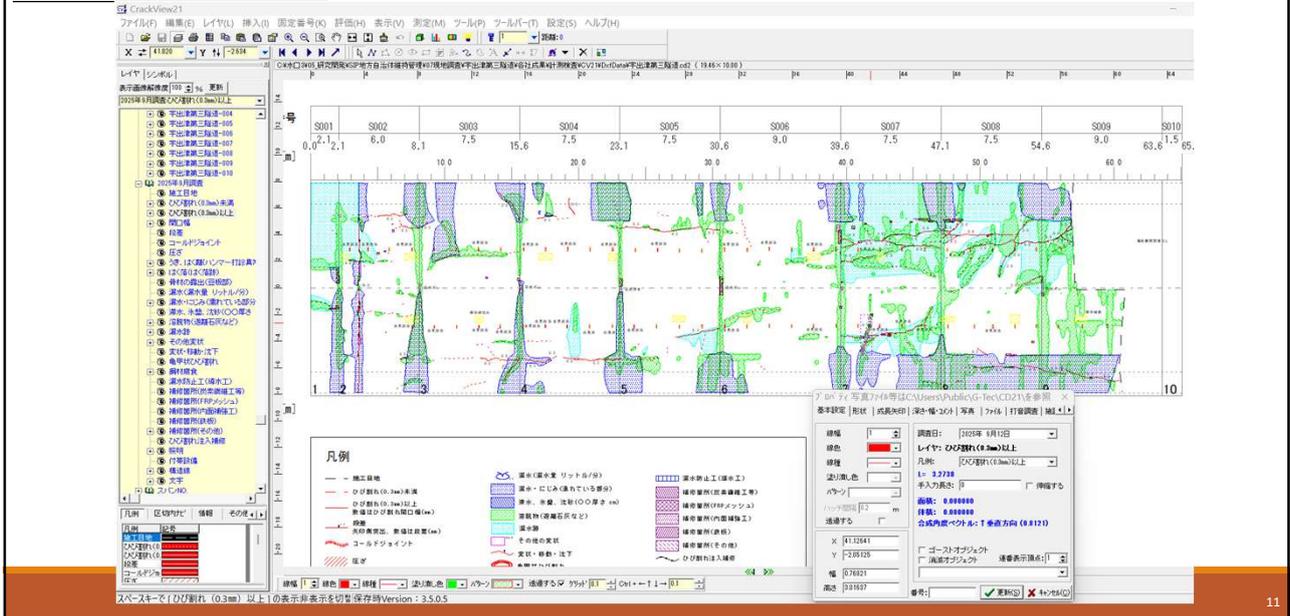
2025.09 MIMM-2 CrackVier21

- ・対策区分判定に伴う外力性ひび割れはすべて再現されている。
- ・ひび割れのほかにも、はく離跡、漏水、にじみ、溶脱物、付帯設備等が忠実に再現されている。
- ・レイヤー分けされた専用ソフト(CrackVier21)でより見やすくなる。
- ・ひび割れ長さも確認することができる。

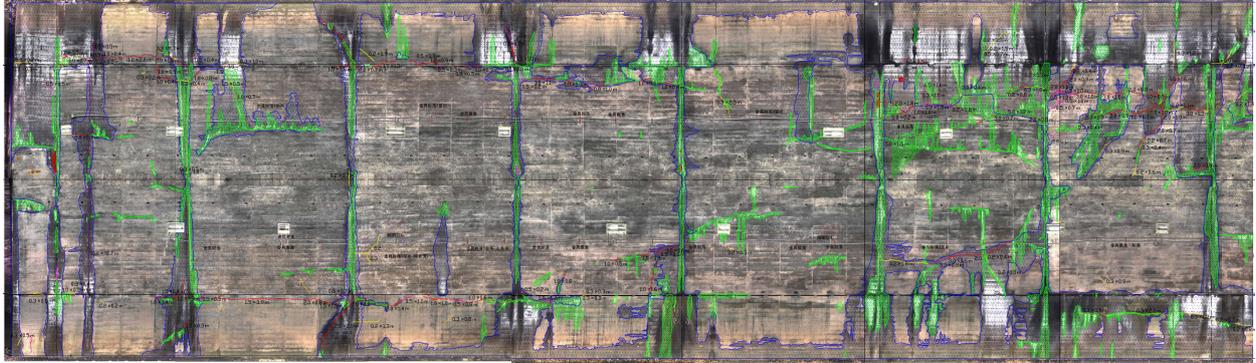
2025.09 トンネルトレーサー 画像データ

- 特徴**
- ・対策区分判定に伴う外力性ひび割れはおおむね再現されている。
 - ・ひび割れのほかにも、はく離跡、漏水、にじみ、溶脱物、付帯設備等が忠実に再現されている。
 - ・画像に捉えられた現象をより忠実に変状図に表現している。

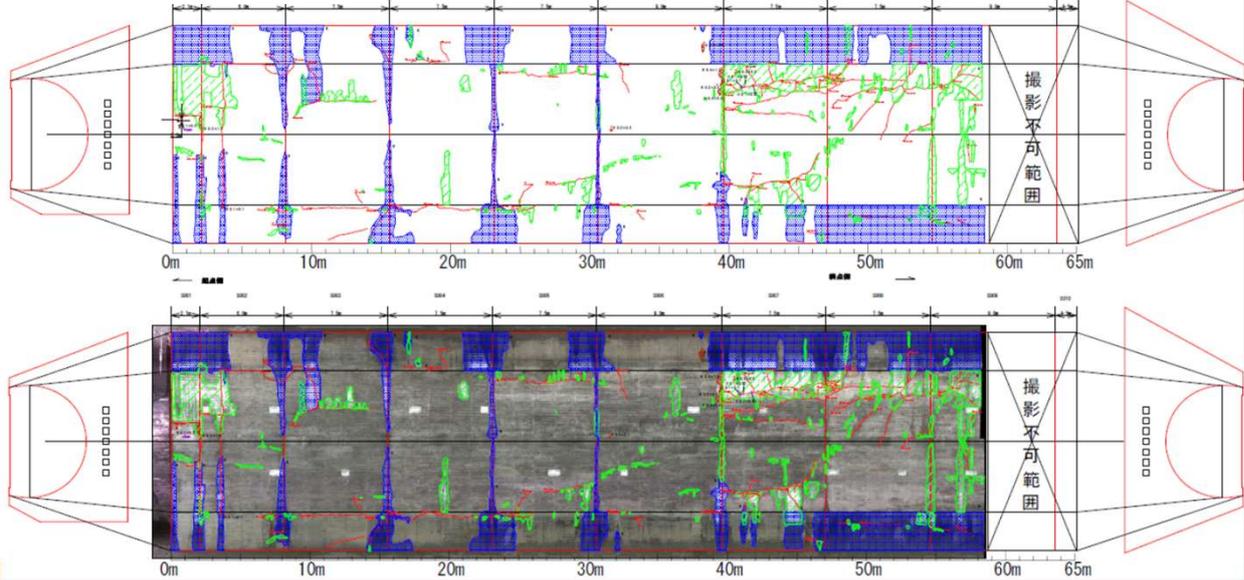
2025.09 TM-270 画像データ

- ・対策区分判定に伴う外力性ひび割れはおおむね再現されている。
- ・ひび割れのほかにも、はく離跡、漏水、にじみ、溶脱物、付帯設備等が忠実に再現されている。
- ・上記の図面はひび割れをわかりやすく表記するため、一時的に削除している。
